## ANÁLISIS DE LA FALLA POR CORROSIÓN DEL ACERO AISI 310 S USADO COMO SOPORTE DE PANELES DE HORMIGÓN REFRACTARIO EN UN ENFRIADOR DE CLINKER

Luis M. Castellanos<sup>1\*</sup>, Francisco J. Bolívar<sup>2</sup>, Halder R. Lugo<sup>1\*</sup>

## CORROSION FAILURE ASSESSMENT ON AISI 310S STEEL USED AS SUPPORT OF REFRACTORY CONCRETE PANELS IN A CLINKER COOLER

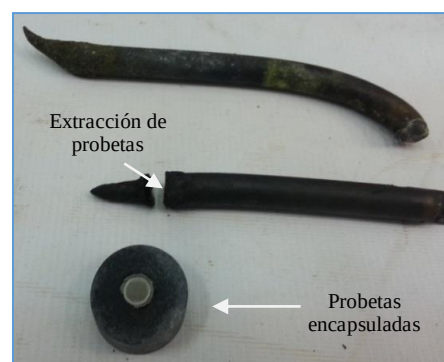
Para estudiar este caso de falla se realizó la siguiente metodología experimental. El primer paso fue realizar una inspección visual y la obtención de muestras del acero deteriorado durante la parada de la planta. Las probetas para el estudio de corrosión se extrajeron de los extremos de las barras cilíndricas más afectadas (figura 1).

**Figura 1.** Obtención de probetas para análisis microestructural y espectroscopía Raman.

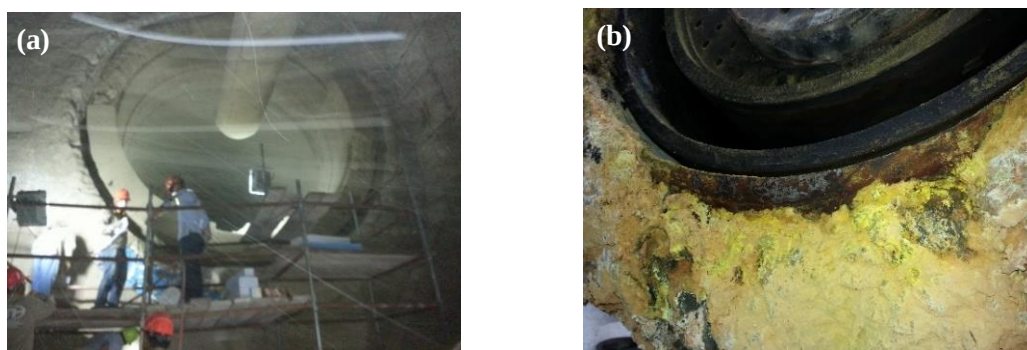
un fallo por desprendimiento de bloques de hormigón refractario en la zona de mayor temperatura de dicho sistema (figura 2a) y degradación significativa del hormigón refractario en todo el horno (figura 2b).

En la inspección visual realizada en el sitio se detectó rompimiento del hormigón refractario con un grave deterioro del acero AISI 310 S en forma de ganchos soldados, que soportan las placas de hormigón refractario. Se evidencia tres modos de fallas en un mismo gancho, Figura3, fluencia termoplástica, fractura de la unión soldada con el acero A-36 y corrosión en los extremos cercanos al Clinker.

**Figura 2.** Imágenes extraídas en la parada de planta: (a) Zona de desprendimiento de bloques refractarios en el enfriador de clinker. (b) Apariencia y daño en el refractario y en aceros del quemador del horno.

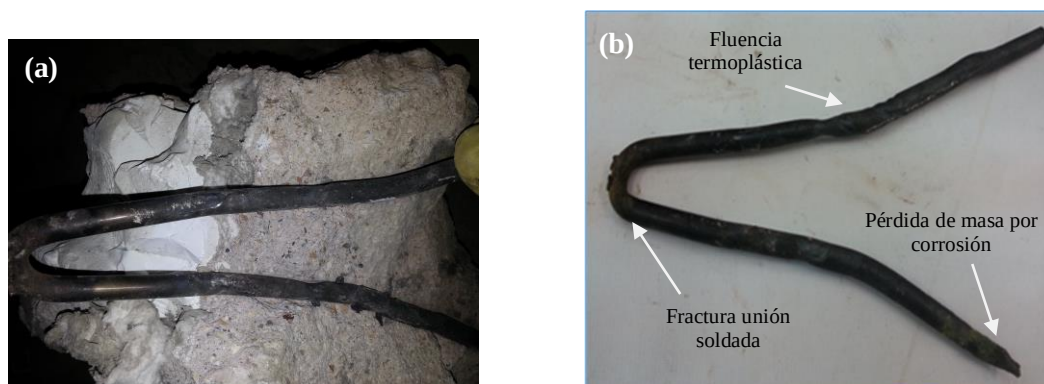
**Figura 3.** (a) Sección del bloque refractario con un soporte. (b) Soporte mostrando los modos de falla.

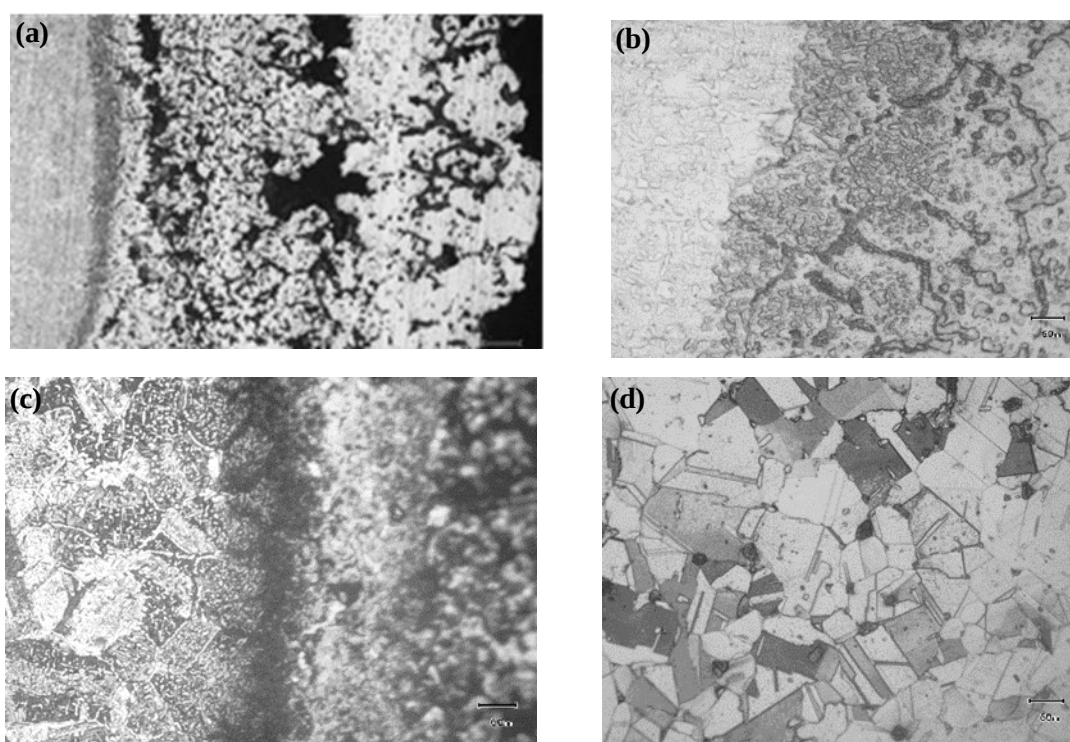
Se realizó un análisis metalográfico de varias muestras del acero extraídas de diferentes partes de la barra, tanto de la zona central como de las regiones afectadas por los procesos de oxidación y fluencia en caliente. En la figura 4 se presentan las micrografías de una probeta obtenida de la sección transversal de una barra deteriorada, como se mostró en la sección 2 (figura 1). En las probetas sin ataque químico (figura 4a y 4b) se puede observar una capa de óxido irregular con bastante

porosidad. La micrografía (figura 4c) corresponde a la muestra anterior con ataque químico, observándose un gran número de precipitados posiblemente de carburos formados por la exposición a elevadas temperaturas del material. En el interior, debajo de la capa de óxido, (figura 4d) se puede observar la austenita con granos equiaxiales típica del acero 310 S. La composición química de los precipitados en la microestructura se presenta más adelante con la caracterización por MEB/EDX.

**Figura 4:** Micrografías ópticas del acero corroído: (a) Sin ataque químico a 50X, (b) Substrato y capa de óxido, sin ataque a 200 X, (c) Substrato y capa de óxido, atacada a 100 X, (d) Zona interior atacada, fase austenita a 200 X.

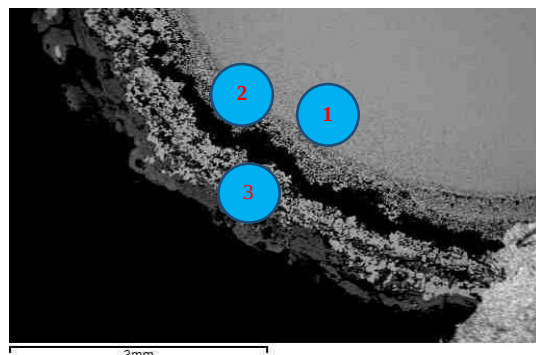
probeta: la zona 1, corresponde al interior de la barra pero muy cercana a la capa visiblemente corroída y afectada por la difusión del carbono y el azufre; la zona 2, corresponde a la parte de la capa corroída sobre el sustrato de acero, la que se va volviendo porosa y la zona 3, corresponde a la parte más externa de la capa corroída en proceso de desprendimiento.

De forma general en los estudios realizados por MEB/EDX de la capa corroída, zonas 2 y 3, se observan dos constituyentes microestructurales, uno de color blanco y otro de color gris oscuro. El

microanálisis químico por EDS en las regiones blancas muestra un fuerte incremento en el contenido de carbono y altos contenidos de hierro y níquel, además una reducción significativa del contenido de cromo con respecto a la aleación base. Por otro lado, en la región gris se observan altos contenidos de carbono, azufre y cromo y una reducción del contenido de hierro y con muy bajos contenidos de níquel.

**Figura 5:** Micrografía por MEB de una probeta corroída del acero 310 S, mostrando las tres zonas caracterizadas.

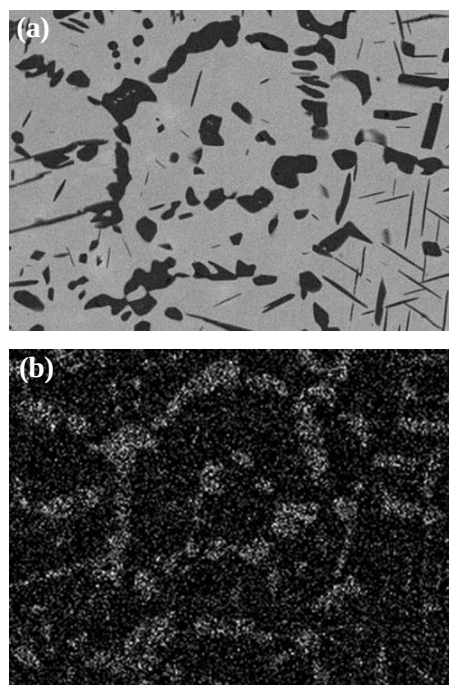
En correspondencia con los análisis realizados mediante microscopía óptica en esta zona, el análisis por MEB/EDX (figura 6a), revela una gran cantidad de precipitados en los límites de grano y en el interior de los mismos, fases oscuras. El análisis de la composición química (figura 6b) evidencia altos contenidos de cromo y carbono, lo que indica que en su mayoría son precipitados de carburo de cromo, los cuales se formaron por la difusión de carbono dentro del acero ocasionado por la exposición a temperaturas cercanas a los 1000 °C, en una atmósfera reductora con altos contenidos de carbono. Por otro lado, en la zona blanca

correspondiente al sustrato de acero, se observa una reducción significativa del contenido de cromo debido a la formación de dichos precipitados, lo cual significa la pérdida de las propiedades frente a la corrosión y a la oxidación en dicha zona.

**Figura 6.** Micrografías por MEB de la zona 1: (a) Mostrando el carburo de cromo, (b) Mapeo del cromo por EDS.

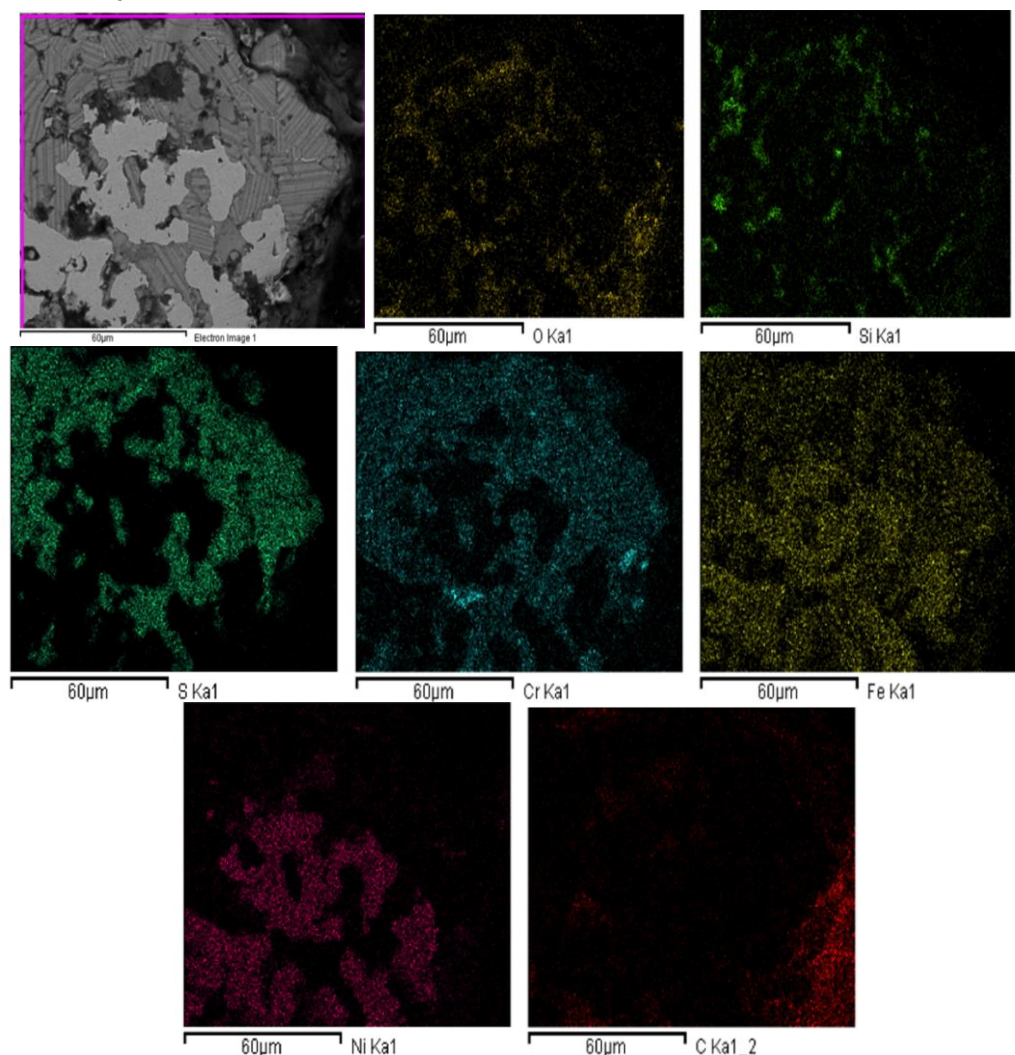
En la imagen por MEB (figura 7) de la zona de la capa de óxido sobre el sustrato evidencia la existencia de una región clara, rodeada por otra de color gris. El mapeo de concentración revela que la primera está formada principalmente por los siguientes elementos C, Cr, Fe y Ni, lo que indica que la región clara corresponde al metal base, en la cual se aprecia además una alta difusión de carbono y un empobrecimiento en el contenido de cromo. La región en gris oscuro se encuentra constituida principalmente por los siguientes elementos C, S, Cr, Fe y Ni, por lo que se puede decir que ésta se encuentra formada posiblemente por sulfuros y carburos de estos elementos. La formación de este tipo de compuestos se debió a la exposición del material a una atmósfera reductora con altos contenidos de carbono y azufre a elevadas temperaturas. Lo que ha conducido a un ataque significativo del material como se aprecia en estos análisis. Es importante señalar la aparición de

algunas zonas oscuras, poros, constituyendo una pérdida de masa cuyas causas se discuten más

**Figura 7.** Micrografías por MEB en la zona 2, mostrando la capa de óxido sobre el sustrato, con sus respectivos mapeos por EDS de los elementos indicados.

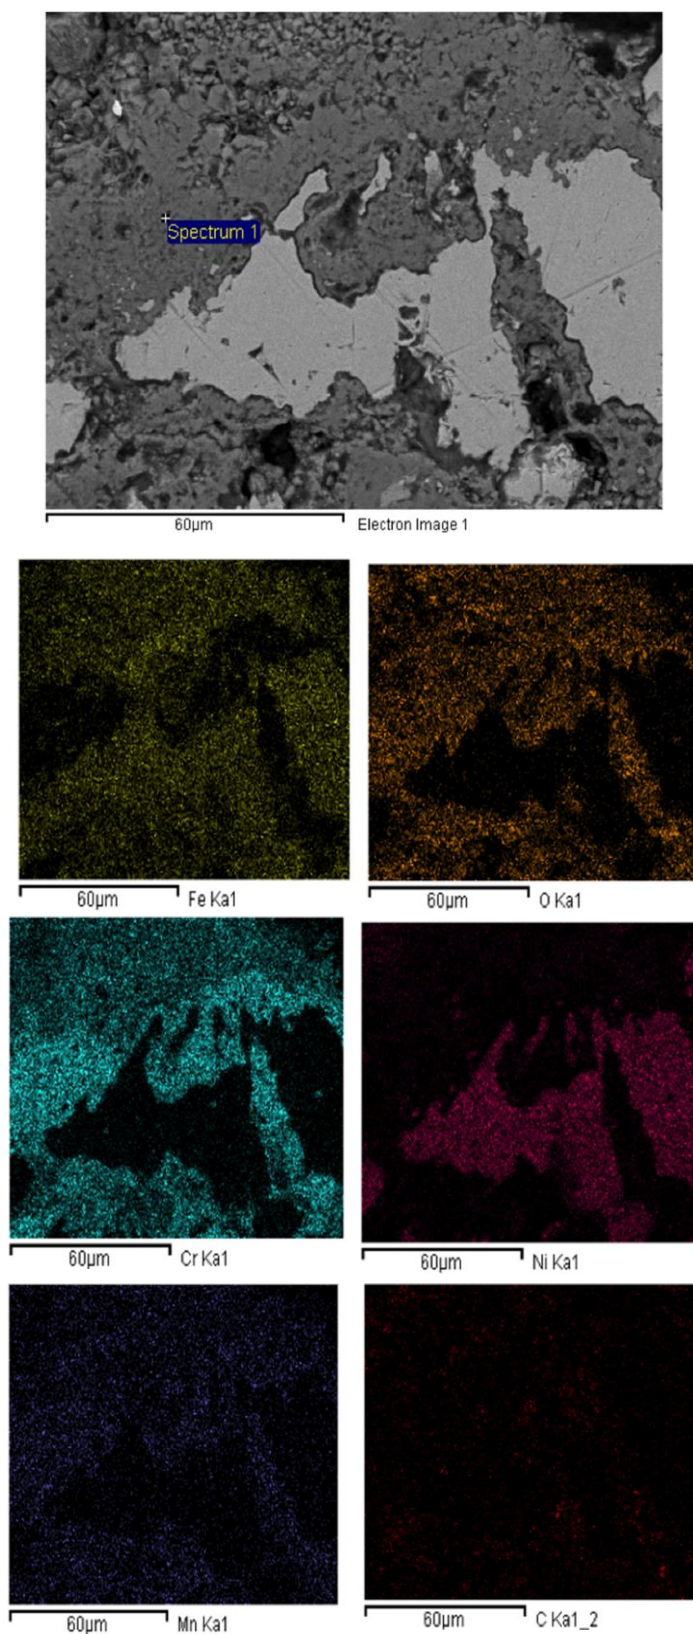
En la imagen por MEB (figura 8) de la capa externa de óxido muy porosa rica en desprendimiento se evidencia la existencia de dos regiones, una blanca y otra de color gris oscuro, la primera es muy similar por su composición química a la observada sobre el sustrato, zona 2. El mapeo de concentración indica que la región gris está formada por altos contenidos de los siguientes elementos: C, O, Cr, Fe y Ni. A diferencia de lo determinado en la zona 2, esta

región gris está constituida posiblemente por una mezcla de óxidos de hierro y de cromo por la gran cantidad de oxígeno presente. Adicionalmente, esta región gris es muy porosa y no contiene sulfuros, por lo que se puede inferir que como consecuencia de dicho ataque se está produciendo una pérdida significativa de material, reduciendo o eliminando la presencia de fases ricas en azufre, consecuencia del daño por sulfidización.

**Figura 8.** Micrografías por MEB en la zona 3, parte externa del desprendimiento, con sus respectivos mapeos por EDS de los elementos indicados. No se detectó la presencia de azufre.

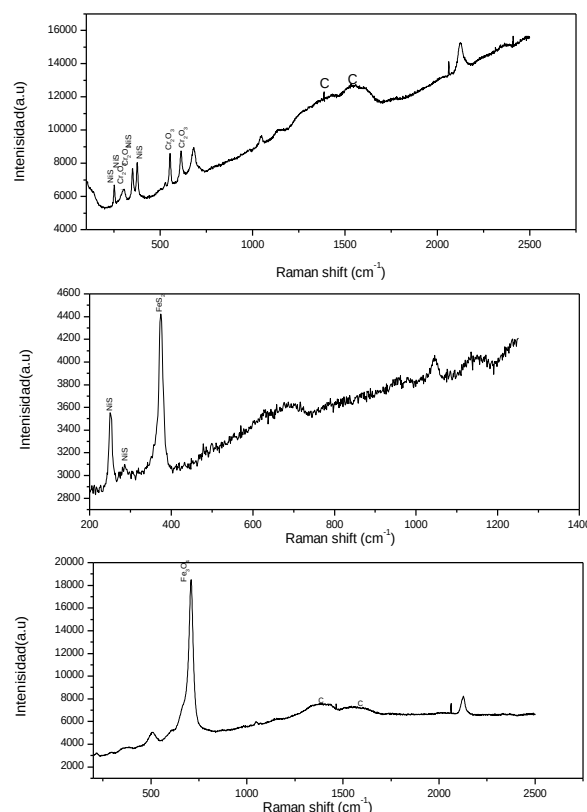
Con el propósito de determinar la composición estructural de los compuestos que conforma la capa de óxido, se realizó un análisis mediante espectroscopia Raman en varios puntos del corte transversal de la muestra. Se pudo determinar que la composición química de la capa es bastante heterogénea, corroborándose a lo que se había predeterminado mediante MEB/EDX, que esta capa estuvo formada principalmente por óxidos, carburos y sulfuros. Se muestran tres espectros obtenidos (figura 9); el superior corresponde a la capa de óxido muy cercana al sustrato, la cual está formada principalmente por óxidos de cromo  $\text{Cr}_2\text{O}_3$ , sulfuro de níquel y compuesto de carbono; el espectro intermedio se obtuvo en la región gris al centro de la capa corroída y muestra que estos compuestos están principalmente formados de sulfuro de níquel y sulfuro de hierro; el espectro inferior se obtuvo de la capa oscura de la parte exterior de la muestra, los resultados permitieron determinar que esta capa está principalmente formada por magnetita  $\text{Fe}_3\text{O}_4$  [10,11].

En las imágenes de mayor interés obtenidas por microscopia óptica en el equipo Raman se destaca que los precipitados grises en la zona interior de la capa corroída no son estables, ya que con las altas temperaturas se transforman en compuestos oscuros (figura 10), los que posteriormente se disuelven dejando porosidad en dicha zona. Este resultado explica la aparición de fases oscuras en la región gris de la misma zona (zona 2) estudiada por MEB/EDX.

Lo anterior indica que como consecuencia de la exposición del material a altas temperaturas se ha producido la formación de unos precipitados oscuros, muy bien definidos en proceso de transformación y disolución. De acuerdo al análisis espectral, éstos son compuestos ricos en Ni y Fe, los cuales son inestables con la temperatura.

**Figura 9.** Resultado de la espectroscopia Raman realizado en tres puntos: el espectro superior de la región gris próxima al sustrato, el espectro intermedio de la región gris al centro de la capa corroída y el espectro inferior de la zona externa porosa y oscura.

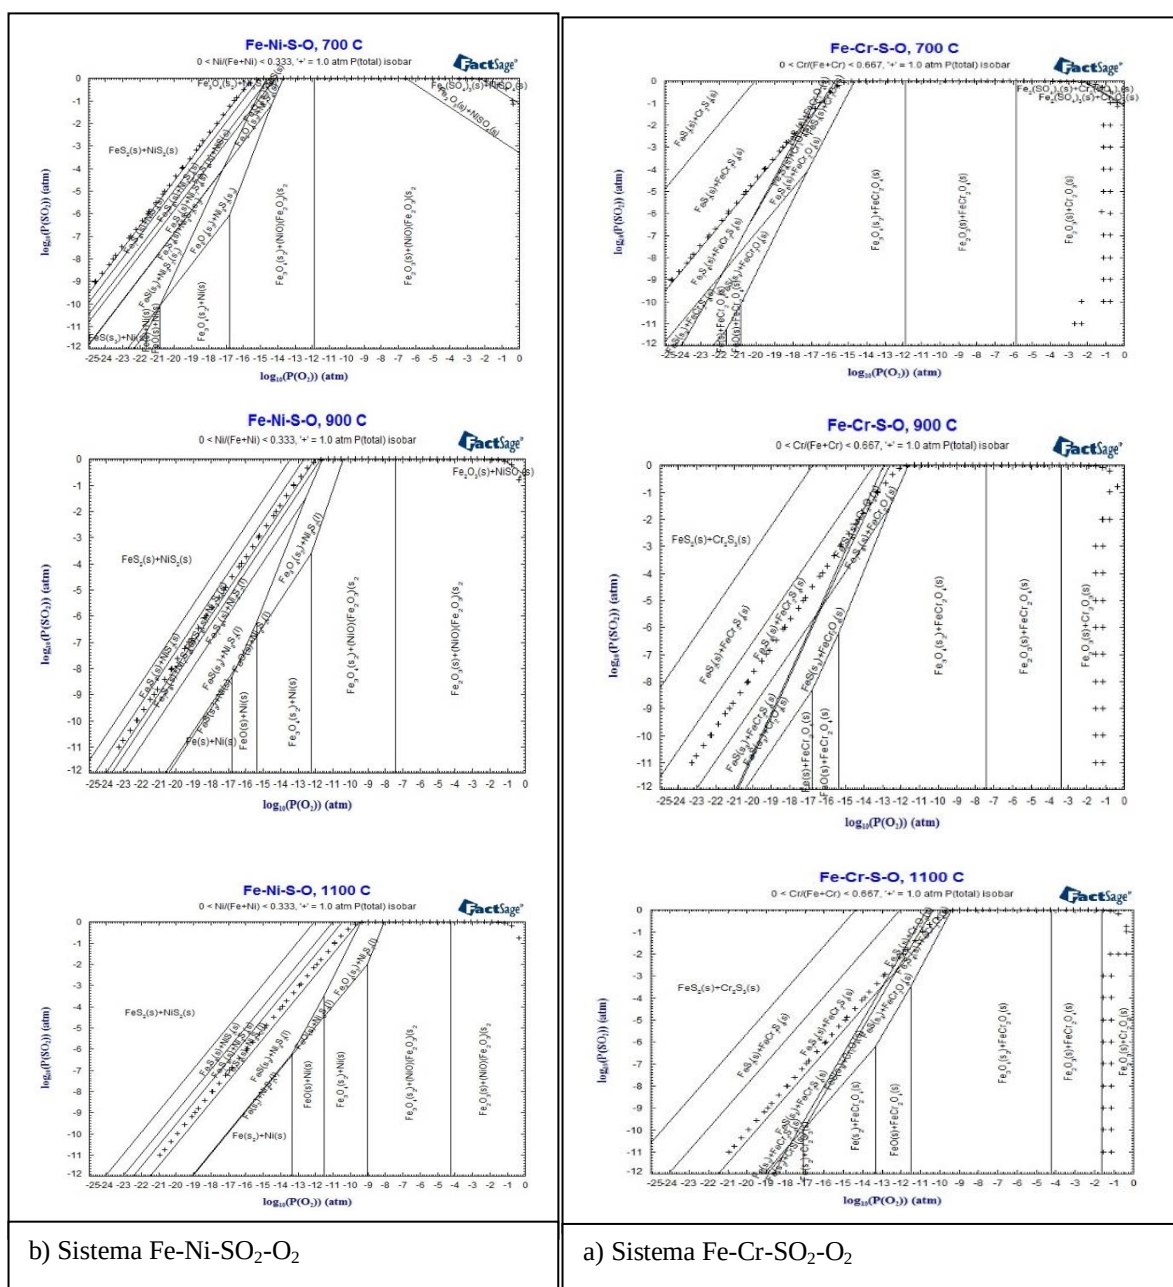
Figura 11. Diagramas de predominantes obtenidos en la simulación termodinámica.

Estos diagramas, simulando el comportamiento termodinámico de aleaciones Fe – Cr y Fe – Ni en atmósferas con  $\text{SO}_2$  y  $\text{O}_2$ , bajo las condiciones anteriormente mencionadas, permiten determinar las regiones de estabilidad de los óxidos y de los compuestos de azufre de acuerdo a las presiones parciales de oxígeno y de óxido de azufre, en función de la temperatura para una aleación hierro cromo (figura 11a). Se observa a partir de la figura que a bajas presiones de oxígeno son más estables los compuestos de azufre y que dicha zona de estabilidad va creciendo a medida que se aumenta la temperatura, es decir, que se incrementa la probabilidad de formación de los compuestos FeS y CrS con presiones parciales menores de  $\text{SO}_2$  cuando la temperatura es más elevada.

Por otro lado, las simulaciones termodinámicas para el sistema Fe – Ni (figura 11b), bajo similares condiciones de temperatura, indican que esta aleación tiene la misma tendencia que las aleación

Fe-Cr. Sin embargo, se observa que para este caso de los compuestos de azufre se forman a presiones parciales inferiores a las del sistema Fe-Cr y como en el caso anterior, se ve favorecida su formación cuando la presión parcial de oxígeno es inferior y la temperatura es mayor.

Adicionalmente, en este diagrama se puede observar que bajo condiciones de elevadas temperaturas, superiores a  $900\text{ }^\circ\text{C}$ , bajas presiones parciales de oxígeno y en presencia de  $\text{SO}_2$  se puede formar el compuesto  $\text{Ni}_3\text{S}_2$ , el cual constituye una fase eutéctica de bajo punto de fusión, como se muestra en el diagrama de fases Ni – S obtenido a partir de la simulación (figura 12), lo que permite concluir que se formaría y se degradaría rápidamente bajo dichas condiciones. La presencia de este compuesto puede conducir a un proceso de degradación altamente acelerado del acero.

acero 310 S se debió principalmente a que éste estuvo expuesto a una atmósfera con altos contenidos de azufre y carbono a temperaturas muy elevadas, superiores a 900 °C, lo que ocasionó un proceso acelerado de oxidación de los ganchos de acero 310 S, como consecuencia de la difusión de altos contenidos de carbono y azufre sobre la superficie de acero. Debido a dicha difusión se produjo la formación de compuestos de azufre y carbono, tales como sulfuros de níquel y carburos de cromo principalmente y el empobrecimiento en cromo en la aleación base, próxima a la formación de dichos precipitados. Esto causó el detrimento de las propiedades mecánicas del material y posibilitó la fluencia en caliente del mismo, conduciendo a su falla catastrófica. Por tanto, de acuerdo a este análisis de falla toma especial relevancia mantener un control muy riguroso de las condiciones de operación del horno.
