EVALUACIÓN DE LA RESISTENCIA A LA EROSIÓN POR CHORRO LÍQUIDO CAVITANTE DE MATERIALES UTILIZADOS EN IMPULSORES DE BOMBAS CENTRÍFUGAS

EVALUATION OF RESISTANCE TO EROSION BY CAVITATING LIQUID JET OF MATERIALS USED IN CENTRIFUGAL PUMP IMPELLERS

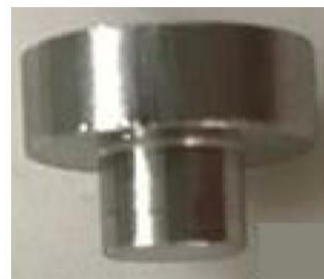
Figura 1. (a) Dibujo en 2D del botón con sus dimensiones [2] y (b) fotografía de un botón fabricado

Respecto a la fabricación de probetas, la norma ASTM G-134 [6] (Método de Prueba Estándar de Erosión por Chorro Líquido Cavitante en Materiales Sólidos), establece muestras para ensayo tipo botón, con dimensiones normalizadas para ser sujetadas en el porta muestra del banco de pruebas. La cara de prueba expuesta al chorro cavitante

admite tener una rugosidad máxima de $0,40 \mu\text{m}$ ($16 \mu\text{pulg}$). Las probetas se fabricaron en un torno horizontal y estuvieron conformes con: a) el acabado superficial requerido (medido en rango de $0,23\text{-}0,40 \mu\text{m}$), validado con un rugosímetro y b) las dimensiones estandarizadas (diámetros y longitudes), inspeccionadas con vernieres y micrómetros.

En la Figura 1, se muestra el dibujo en 2D de la probeta (botón) estipulado por la norma ASTM G-134 y una fotografía de una probeta fabricada.

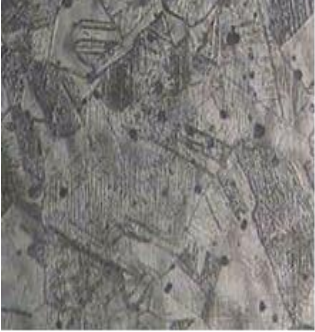
<p>Acero inoxidable AISI 316. Mag. 200X. Microestructura: Austenita + poros + precipitados dispersos. Dureza: 17 RC (228 HV)</p>

En la Figura 2, se muestran las micrografías de los materiales ensayados, donde se indica el nombre de su microestructura característica y valores de dureza.

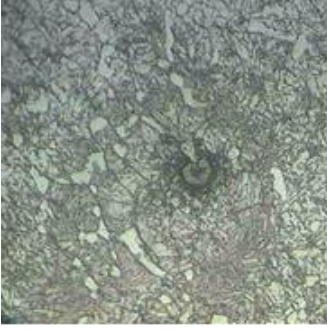
<p>Acero inoxidable AISI 410. Mag. 400X. Microestructura: Martensita + ferrita delta (zonas dispersas). Dureza: 25 RC (266 HV)</p>

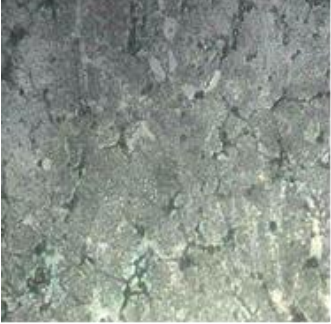
<p>Acero inoxidable AISI 410TT (templado en aceite). Mag. 400X. Microestructura: Martensita fresca + ferrita delta + precipitados en límites de granos. Dureza: 40 RC (392 HV)</p>

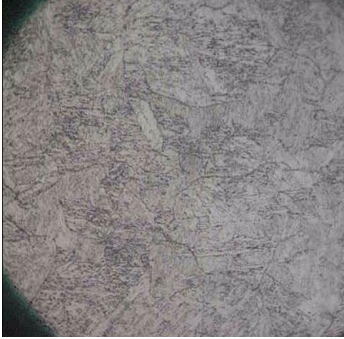
<p>Acero inoxidable grado 15-5 PH. Mag. 200X. Microestructura: Martensita revenida + ferrita delta + precipitados de carburos. Dureza: 34 RC (337 HV)</p>

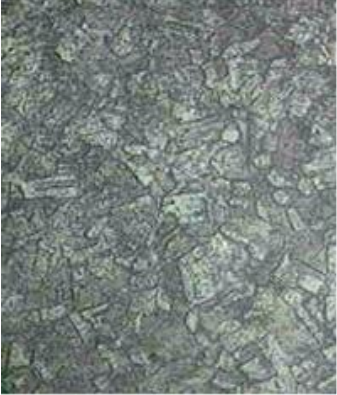
<p>Aleación NiCu (Monel K500). Mag. 400X. Microestructura: Austenita (solución sólida NiCu). Dureza: 68 RB (123 HV)</p>

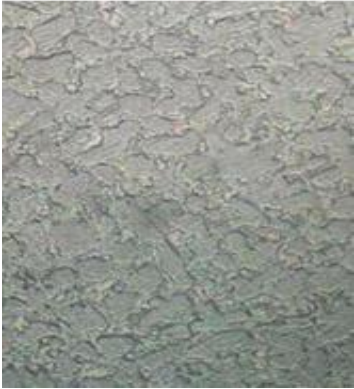
<p>Aleación CoCr (Estelite 6). Mag. 400X. Microestructura: Solución sólida CoCr + carburos de cromo. Dureza: 36 RC (353 HV)</p>

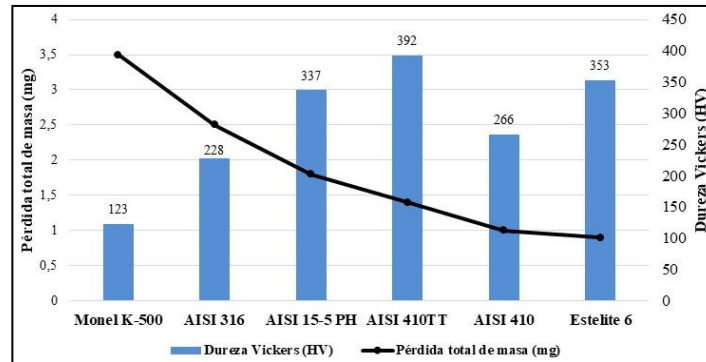
Figura 6. Relación entre pérdida total de masa (acumulada) y durezas de los materiales ensayados.

En la Figura 6, se muestra la relación entre pérdida de masa y dureza de las muestras ensayadas, apreciándose la tendencia que, a mayor dureza del material, menor fue la pérdida total de masa; no obstante, esto no se cumplió estrictamente para el

acero AISI 410TT que tuvo la mayor dureza de todos los materiales (392 HV), comparado con el Estelite (353 HV), hecho que es atribuible a los microconstituyentes de esta última aleación, compuesta por una solución sólida de cobalto rica en cromo y carburos de cromo, siendo estos últimos microconstituyentes (carburos) de naturaleza cerámica mucho más duros y estables ante el fenómeno de desgaste que la martensita fresca propia del acero AISI 410TT.

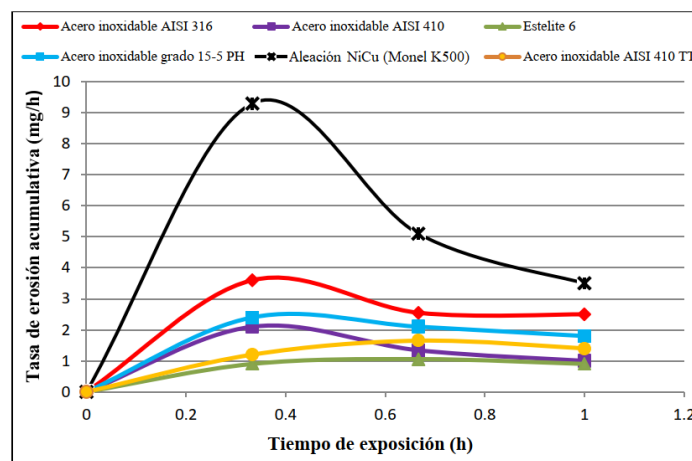
Figura 7. Comparación de tasas de erosión acumulativas en función al tiempo de los materiales ensayados.

En la Figura 7, se graficó la tasa de erosión acumulativa para cada material en función del tiempo. Este parámetro se define como la erosión acumulativa (pérdida de masa acumulada) entre el tiempo de exposición acumulativo correspondiente de la muestra ensayada, cuyo comportamiento típico es alcanzar un valor máximo (tasa de erosión máxima) y luego disminuir debido a que el material ofrece mayor resistencia al trabajo en frío (menor pérdida de masa) a mayores tiempos acumulativos de exposición.

Se observa que, para los aceros inoxidables AISI 316, AISI 410, grado 15-5 PH y la aleación NiCu (Monel K500), la tasa de erosión máxima se originó en sus primeras exposiciones (0,3333 h) al chorro de líquido cavitante, seguido del esperado decrecimiento instantáneo en la tasa de erosión acumulativa; esto se debe a que las propiedades mecánicas de estos materiales, no son tan elevadas para resistir el impacto del chorro cavitante en las primeras exposiciones, en comparación con los materiales Estelite 6 y acero inoxidable AISI 410 TT (tratado térmicamente), cuyas tasas de erosión máxima se produjeron en la segunda exposición en la prueba (0,6667 h), lo cual se relaciona con sus altas durezas y capacidad de ser más resistentes a las primeras exposiciones al chorro de líquido cavitante. De igual manera, estos materiales también presentaron un decrecimiento en sus tasas de erosión, luego de alcanzar el valor máximo instantáneo, manteniendo el mismo mecanismo de desgaste erosivo producido en el resto de los materiales.
